## HAYDARPAŞA GARI VE YANGINI

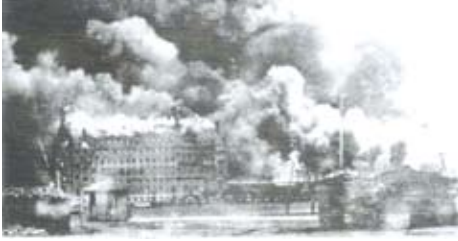
1917 Patlama ve yangın

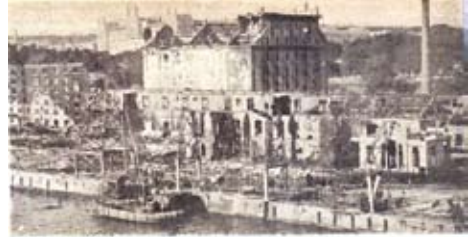
1917 Patlama ve yangın sonrası

Haydarpaşa Garı, yapımının tamamlanmasından dokuz yıl sonra, birinci Dünya Savaşı sırasında, 6 Eylül 1917 günü saat 16:30'da büyük bir sabotaja uğrar. Yedi saniye ara ile meydana gelen iki büyük patlama sonunda gar binasının büyük bir bölümü yanar ve harabeye döner. Patlamanın şiddeti çok fazladır. Avrupa yakasında bile birçok evin camları kırılır. Herkeste bir telaş ve merak başlar. Halk paniktedir. Binanın görkemli kuleleri toz bulutları arasında kaybolur. Sadece duvarları ayakta kalır. Bunun yanı sıra liman tesisleri, ambarlar, personel binaları da yerle bir olur. Peronlarda içi asker dolu trenler, cephane sandıklarından fırlayan mermilerle delik deşik olur, içindekilerle birlikte yanar.

Patlamanın olduğu yıllarda Birinci Dünya Savaşı'nın olduğu ve savaştan sonra Yeni Türkiye Cumhuriyeti birçok konu ile birden ilgilendiğinden, garın onarımı ikinci planda kalır. Yangından 13 yıl sonra, 1930'larda başlayan çalışmayla, sadece daha önce sivri uçgen kesitli olan çatı, kırıklı olarak değiştirilmiş ve tamamen aslına uygun olarak onarılmıştır.

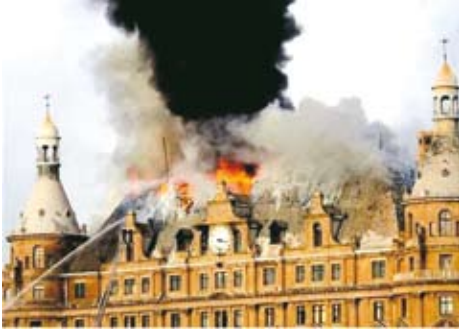
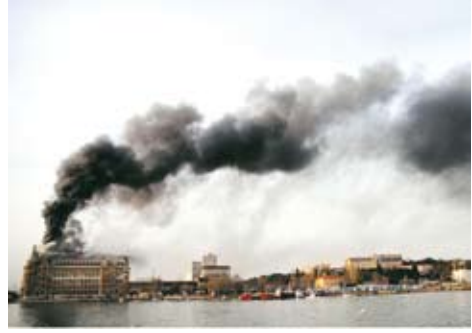
2010 Çatı yangını

Tarihi Haydarpaşa Tren Garı'nda, 28 Kasım 2010 günü saat 15.30 sıralarında çatıda meydana gelen yangında, çatının büyük bölümü ve dördüncü katın bazı bölümleri zarar görmüştür. Çatı kısmında iyileştirme çalışmaları sırasında çıkan yangın, hızla büyümüş ve İstanbul'un birçok bölgesinden görünür olmuştur. Başta, Üsküdar ve Kadıköy itfaiye ekipleri olmak üzere birçok itfaiye istasyonu söndürme çalışmalarına katılmış, söndürme römorkörleri de denizden destek vermiştir.

Haydarpaşa Garı çatısında yapılan yalıtım çalışmaları sırasında, bir ihmal sonucu yangının başladığı sanılmaktadır. Tarihi yapılarda yangınlar, daha çok restorasyon sırasında veya çatı katlarında meydana gelmektedir. Ne yazık ki bu yangın da, restorasyon sırasında çatı arasında başlamıştır.

Restorasyon çalışmalarına başlamadan önce riskler değerlendirilmediği ve çalışmalar kontrol altında tutulmadığı için tedbirsizlikle oluşan yangın, tarihi yapıya büyük zarar vermiştir.

Restorasyon çalışmaları sırasında yeterli yangın önlemlerinin alınmamasının eksikliği bu yangında bir kez daha görülmüştür.
